Das A-20-Loch von Tribsees und der Autobahnbau in der Wesermarsch: Bauen auf Wackelpudding

Straße frisst Moor – Moor frisst Straße

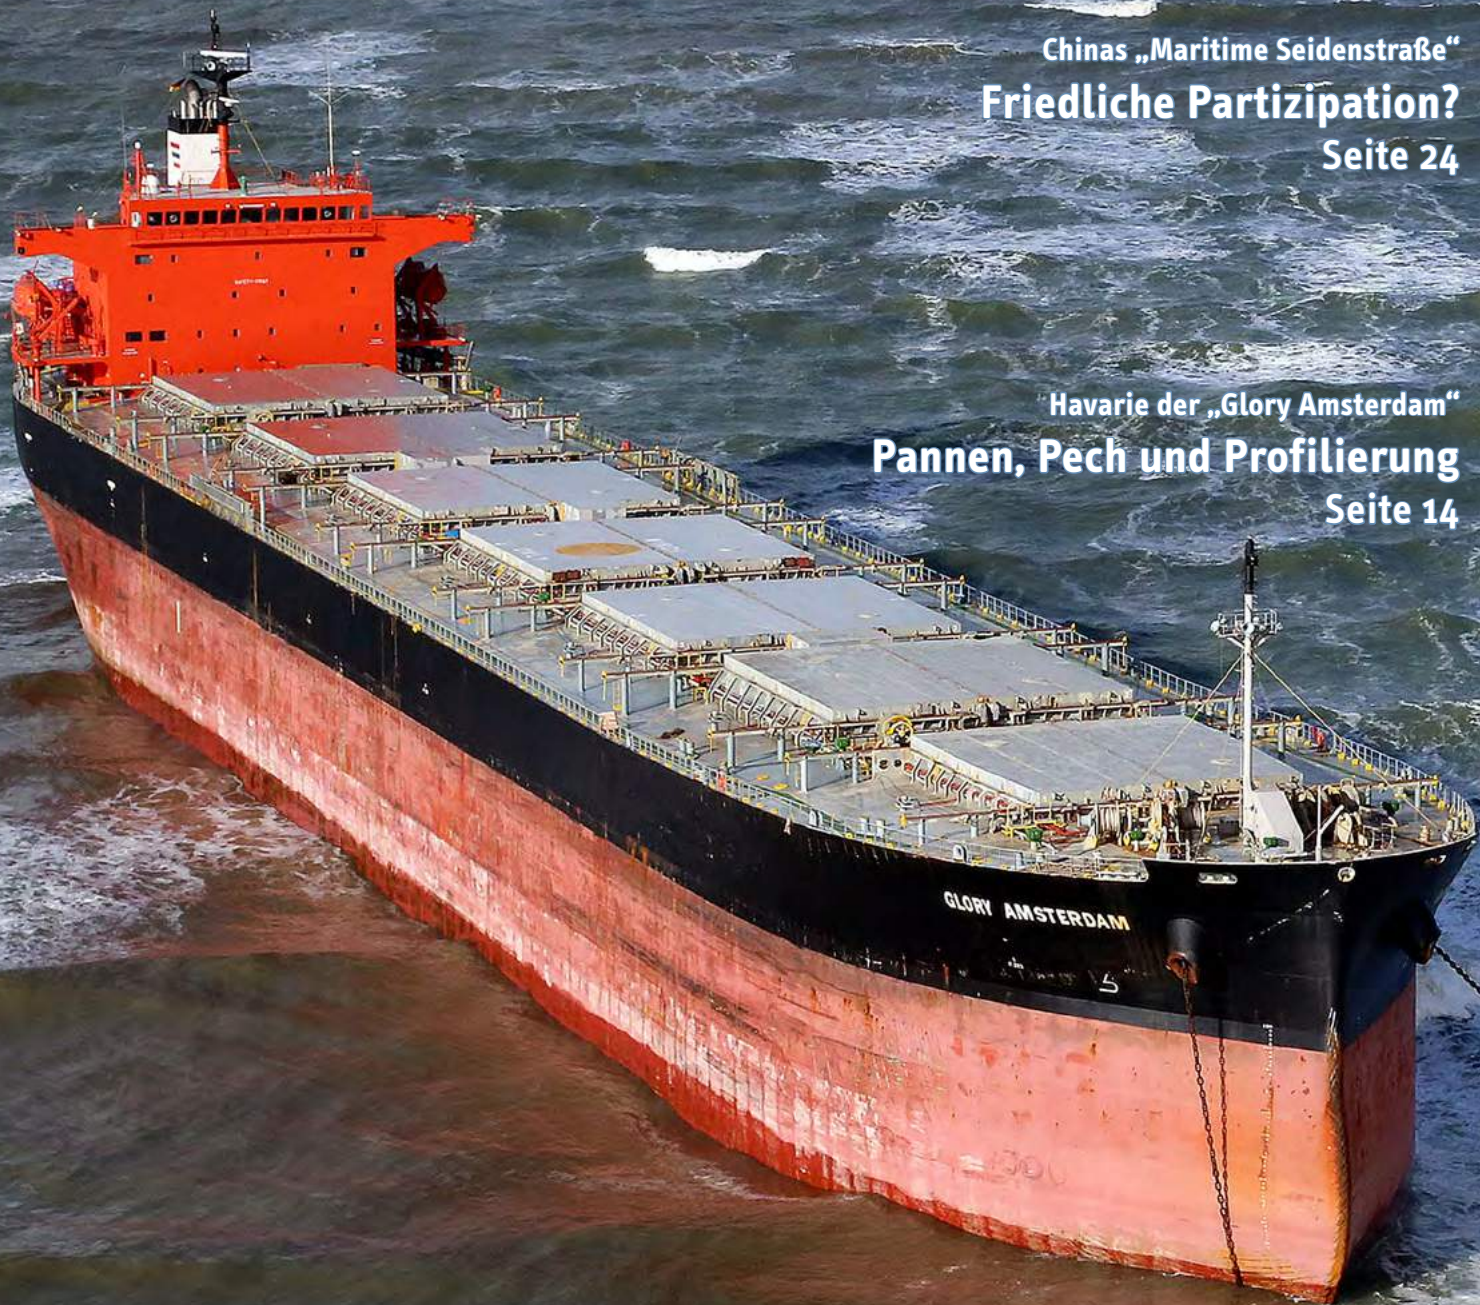
„Kreative Sonderlösungen bei wenig tragfähigem Baugrund“ – so hatten die Planer die Querung des Trebeltals beschrieben. Zehn Jahre später „siegte“ der moorige Baugrund...

Jüngst hat das beschauliche Städtchen Tribsees in Mecklenburg-Vorpommern traurige Berühmtheit erlangt: Auf einer Länge von rund 50 Metern ist dort die A 20 weggebrochen und mehr als vier Meter tief ins Moor abgesackt. Anstelle einer Fahrbahn klafft hier nun ein Krater wie nach einem Erdbeben. – In Niedersachsen ist die A 20 zu zwei Dritteln durch Mooregebiete geplant. Wird auch hier erst die Straße das Moor und dann das Moor die Straße fressen?

Das Moor wurde beim Bau der A 20 durch dünne Säulen überbrückt, die in den Boden getrieben, mit einem Vlies abgedeckt und dann mit Beton übergossen wurden (2). Erfinder dieses Bauverfahrens ist die Deutsche Einheit Fernstraßenplanungs- und -bau GmbH (DEGES). In einer Broschüre aus dem Jahr 2009 beschrieb die DEGES ihre Erfindung unter dem vielsagenden Titel „Kreative Sonderlösungen bei wenig tragfähigem Baugrund“ wie folgt: „Im Bereich des Trebeltals bei Bad Sülze (A 20) wurden Trockenmörtelsäulen (...) erstmals in extrem weichen Böden und erstmals mit Längen von bis 13 m ausgeführt. Dabei wird (...) ein Gemisch aus Sand und Zement in den Untergrund eingebracht. Es entsteht eine Säule aus verpresstem Trockenmörtel; dieser bindet durch Erdfeuchte und Grundwasser ab, und es entsteht eine verfestigte Säule. Diese schlanken Tragelemente mit Durchmesser von 15 cm und einer Länge von 13 Metern erfordern einen relativ engen Achsabstand; sie sind jedoch starr und beanspruchen keine Konsolidierungszeiten“ (3).
